## Comissão Especial de Avaliação do Engenhão

### Laudo Final

Institui Comissão Especial para analisar os laudos e estudos técnicos existentes sobre o Estádio Olímpico João Havelange (Engenhão), e dá outras providências.

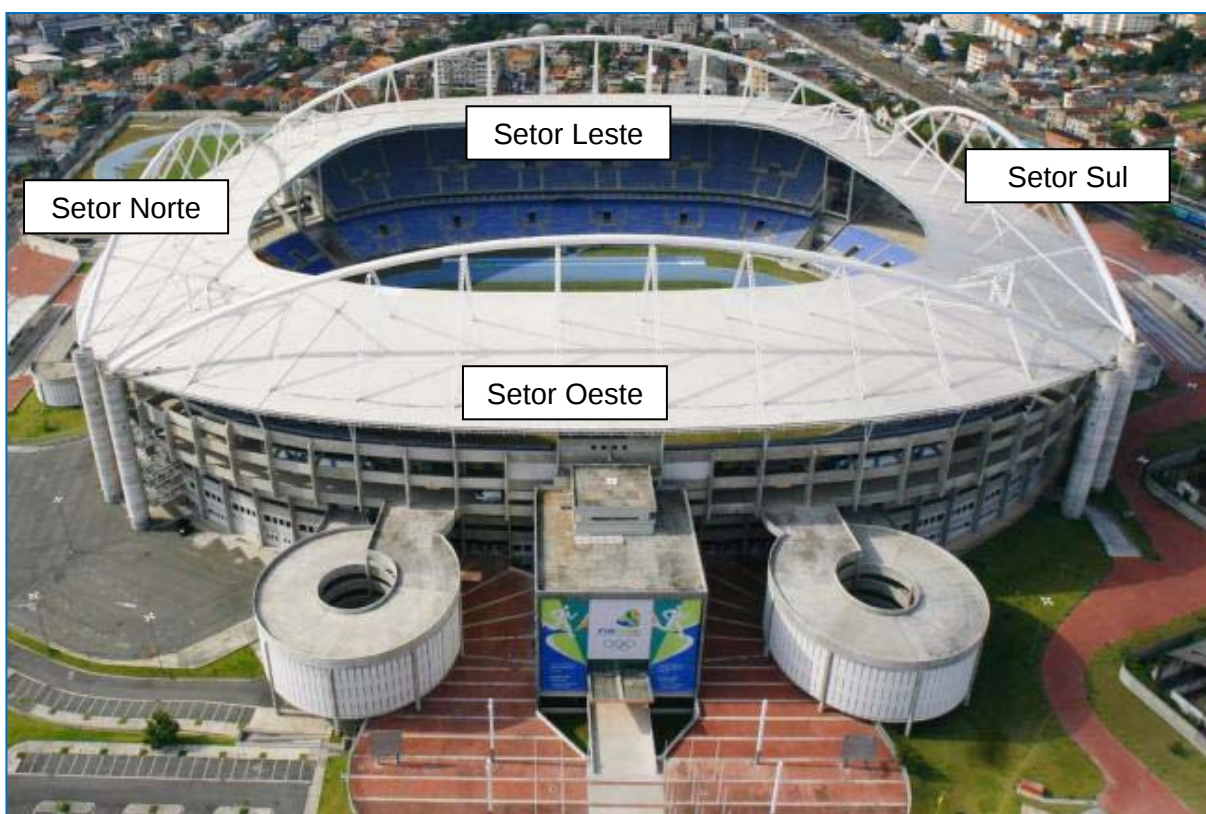
Foto 1 - Vista global do estádio

Os quatro arcos de 2.000mm de diâmetro que sustentam a estrutura através de vários pares de pendurais, e que podem ser vistos em primeiro plano na foto 1, constituem a estrutura primária do estádio. Detalhes desta estrutura primária são mostrados nas ampliações das fotos 2 e 3.

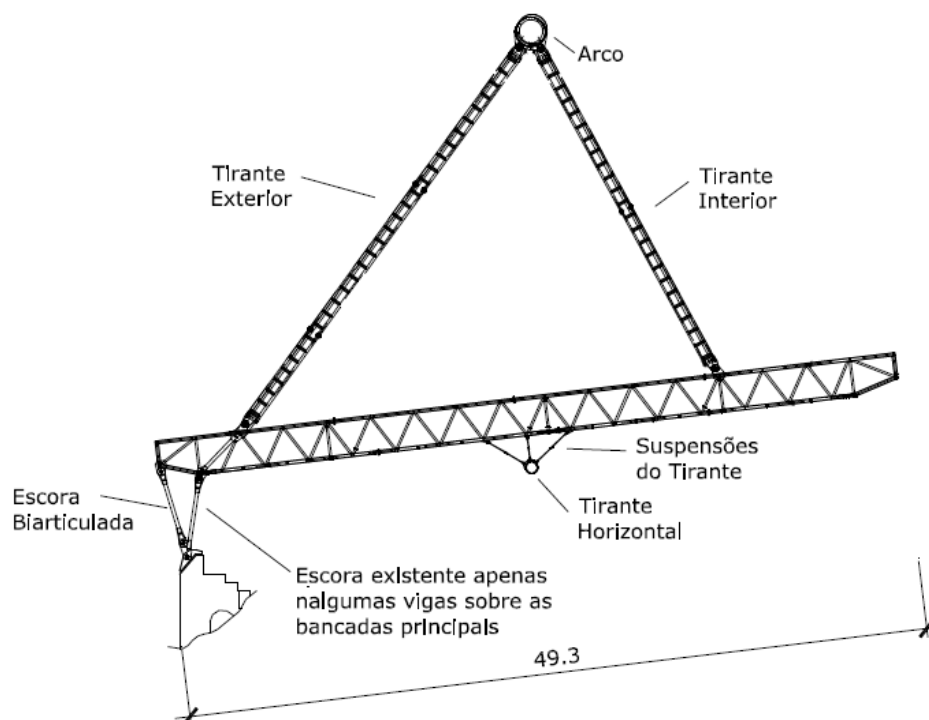
Figura 1 – Suspensão das tesouras pelos pendurais dos arcos leste e oeste

Os pontos de ligação dos pendurais com as tesouras são mostrados esquematicamente nas figuras 1 e 2 extraídos de /16/.

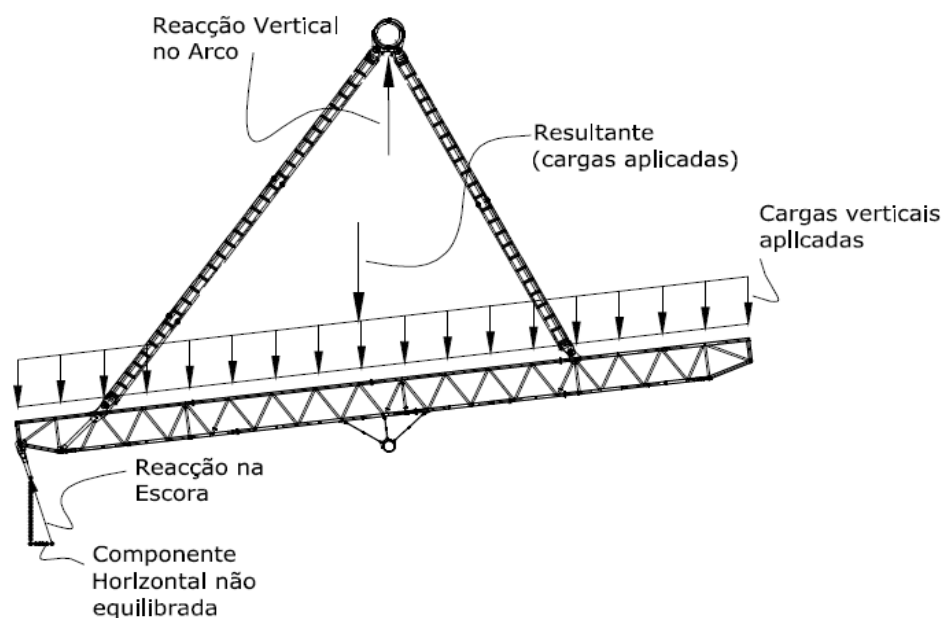
Figura 2 – Suspensão das tesouras pelos pendurais dos arcos norte e sul

Na figura 2 acima, extraída de um artigo descrevendo os trabalhos da TAL Projetos como verificadora da estrutura ora em apreço, já foi ressaltado o fato das tesouras das faces norte e sul terem apenas um apoio articulado que não resiste à componente horizontal das cargas do telhado. Para que estas não tivessem que ser resistidas pelas terças foi introduzido no projeto, por solicitação da TAL, um sistema adicional que desempenha o papel de ajudar a transferir forças horizontais de todo o sistema estrutural.

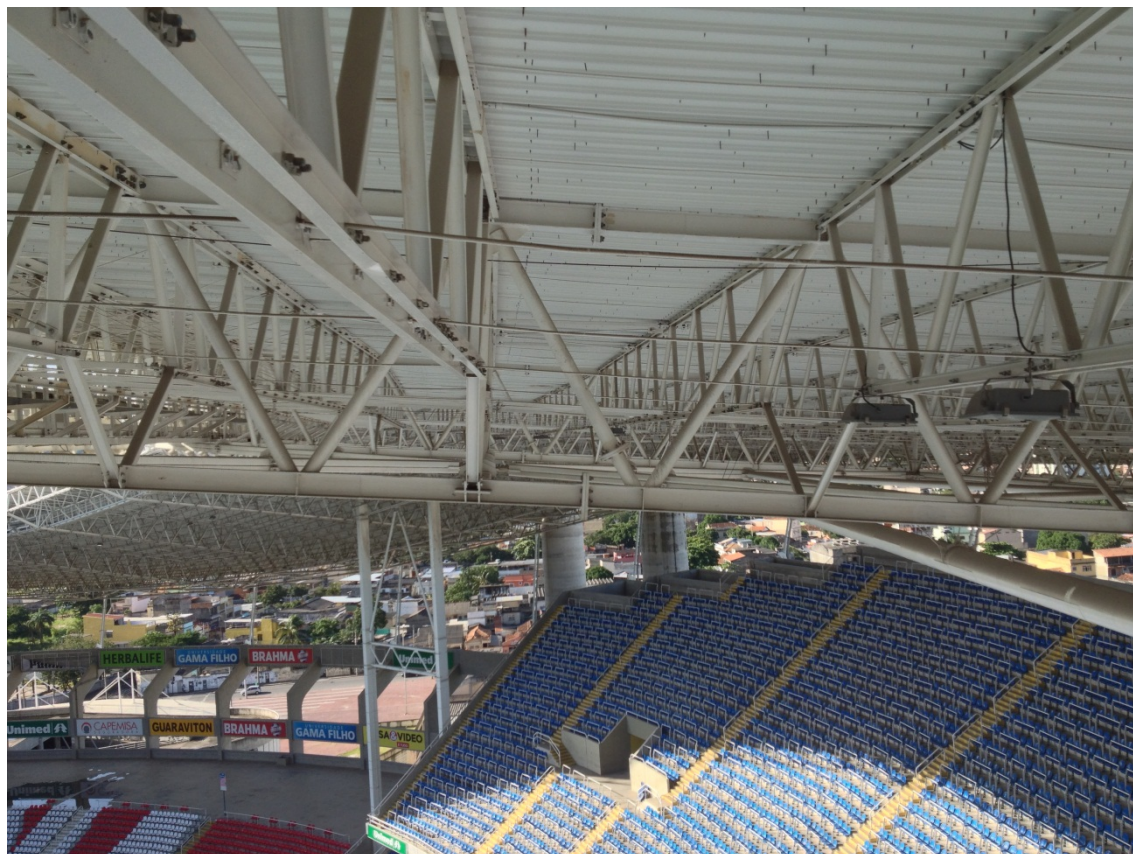
Foto 6 – Parte central de uma das tesouras do lado leste

A foto 6 mostra uma vista lateral de um trecho de uma dessas tesouras.

As tesouras em apreço podem ser consideradas o sistema secundário no qual se apoia todo o telhado. São formadas por perfis I nas cordas e travejadas no plano vertical por tubos. Estas treliças requerem um travejamento lateral que é provido pelas terças, as quais sustentam, também, as telhas. A foto 6 mostra também as treliças de perfis U que formam as terças de menor altura que as tesouras e perpendiculares às mesmas.

As treliças das terças, chamadas de “joists” no projeto original e no relatório SBP/1/, têm uma função difícil de definir, já que elas podem acabar exercendo 3 funções distintas: como terças elas suportam as telhas para que estas não ultrapassem seus vãos limites; fazem o travejamento fora do plano das tesouras como já vimos; tendo em vista a sua continuidade, contudo, elas podem exercer a função de contenção de todo o telhado na direção tangencial ou como anéis em toda a volta do estádio.

Esse é um dos pontos de crítica da SBP porque se trata de uma estrutura terciária, que acaba exercendo uma função similar à estrutura primária, visto que os arcos são travejados lateralmente pelos pendurais, que suportam as tesouras, que ao mesmo tempo provêm o travejamento dos arcos, mas sendo simultaneamente travejadas pelos anéis formados pelas terças.

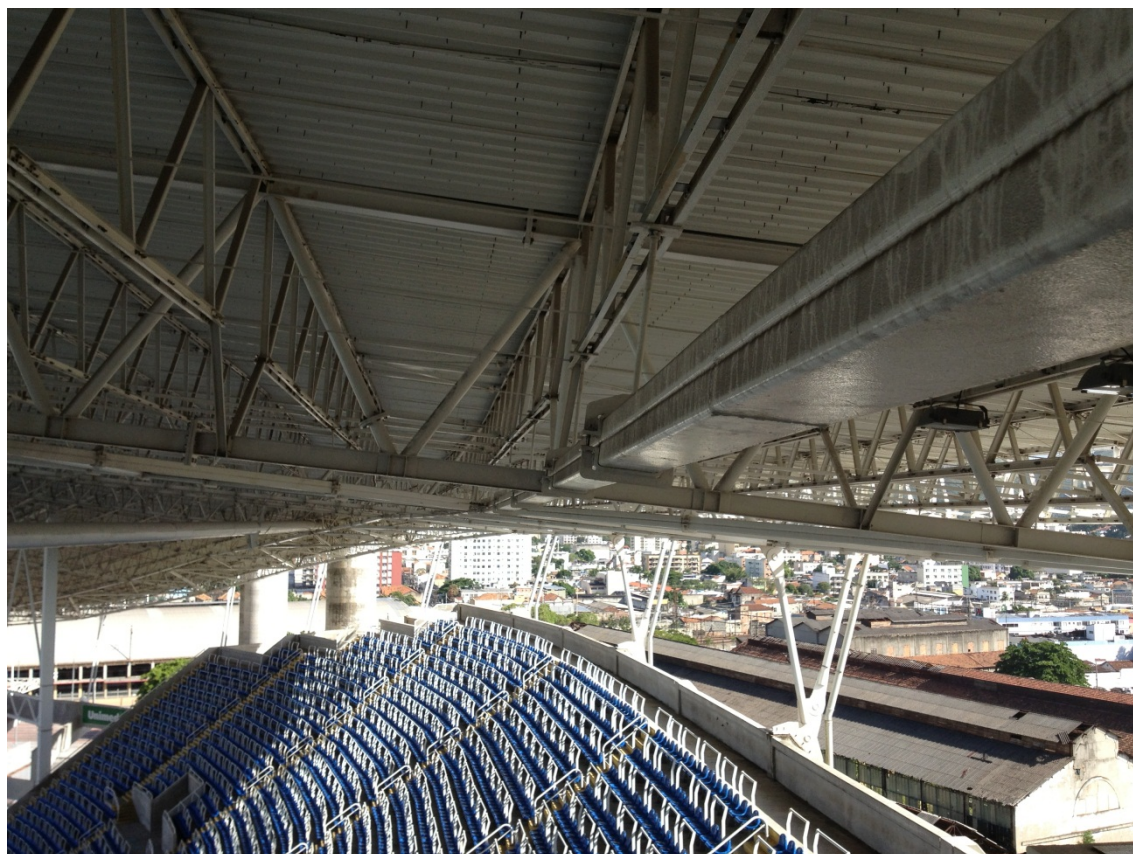
Foto 7 – Vista de uma tesoura travejada pelas terças

Outra foto com vista lateral de uma tesoura travada transversalmente pelas terças ("joists") é fornecida a seguir:

As treliças das terças também requerem travejamento fora do seu plano de ação, mas isso é feito por tirantes de barras finas, conforme pode ser visto na própria foto 7.

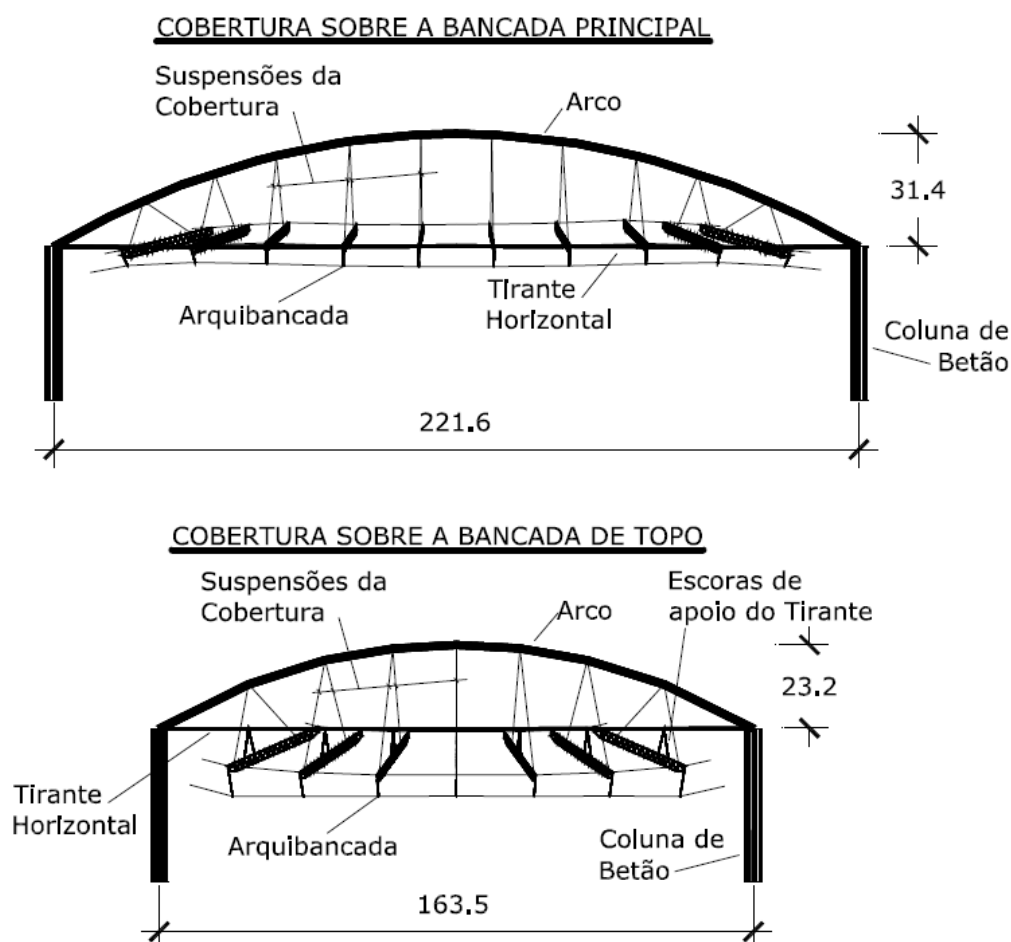
Figura 3 – Vista esquemática das estruturas primária e secundária

Uma vista esquemática mostrando colunas de concreto, arcos, tirantes, pendurais e tesouras é dada na figura 3, também extraída de /16/.

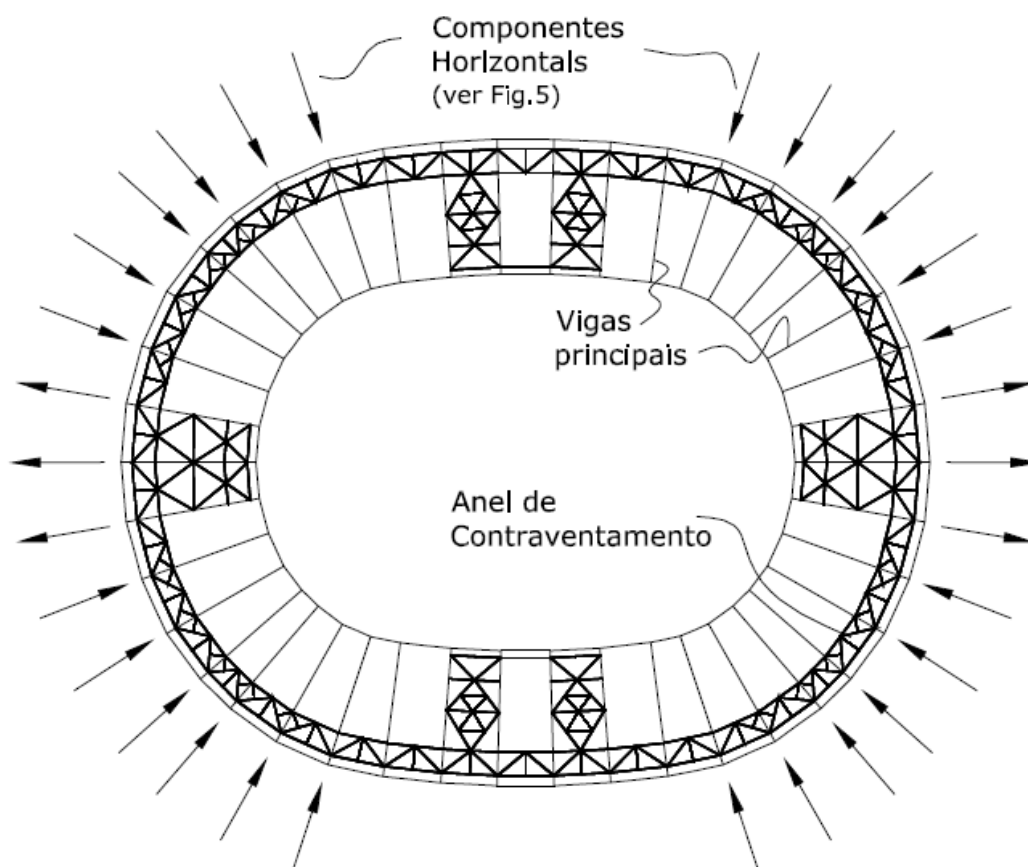
Figura 4 – Sistema de travejamento horizontal para ajudar a transferir os componentes horizontais das cargas do telhado

A figura 4, igualmente extraída de /16/ mostra um sistema estrutural independente que foi incluído por sugestão da TAL, mas ao mesmo tempo tornou ainda mais obscuro o papel final exercido pela estrutura terciária como anel.

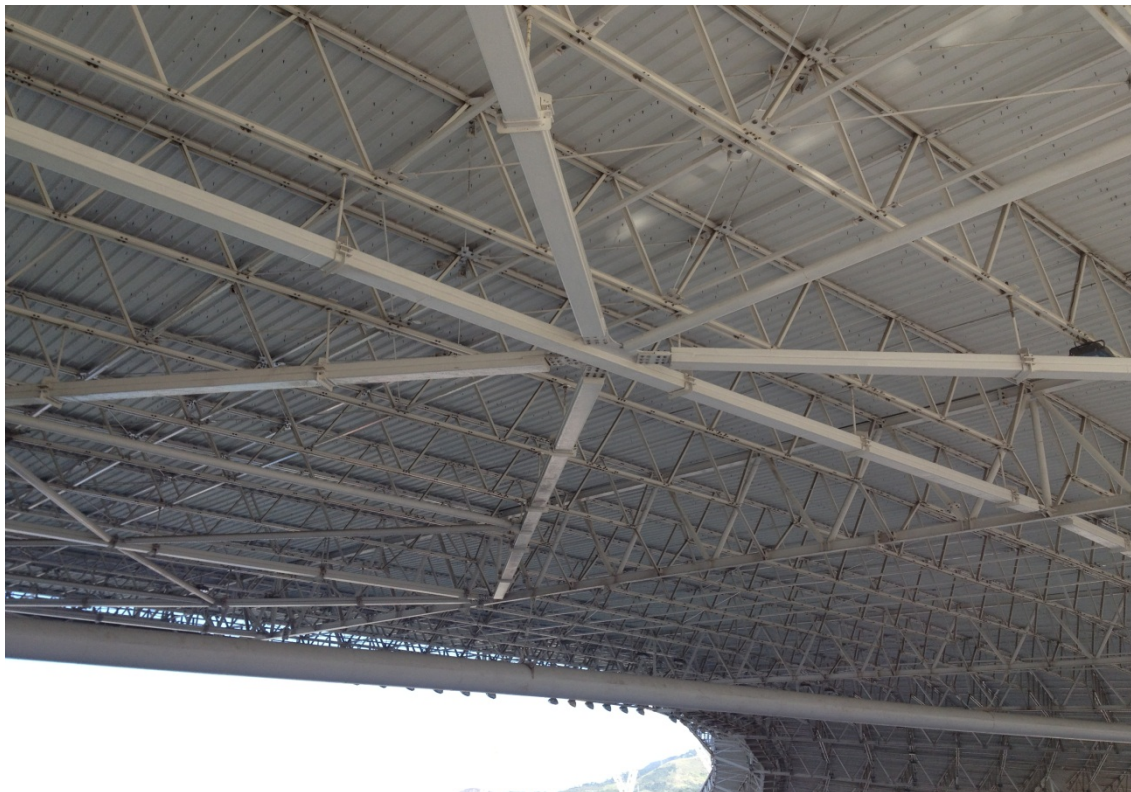
Foto 8 – Vista do sistema de travejamento horizontal sugerido pela TAL

As fotos 8 e 9 mostram detalhes desse sistema, onde se observa que é formado por elementos de tubos quadrados bem mais rígidos que os elementos dos sistemas secundário e terciário.

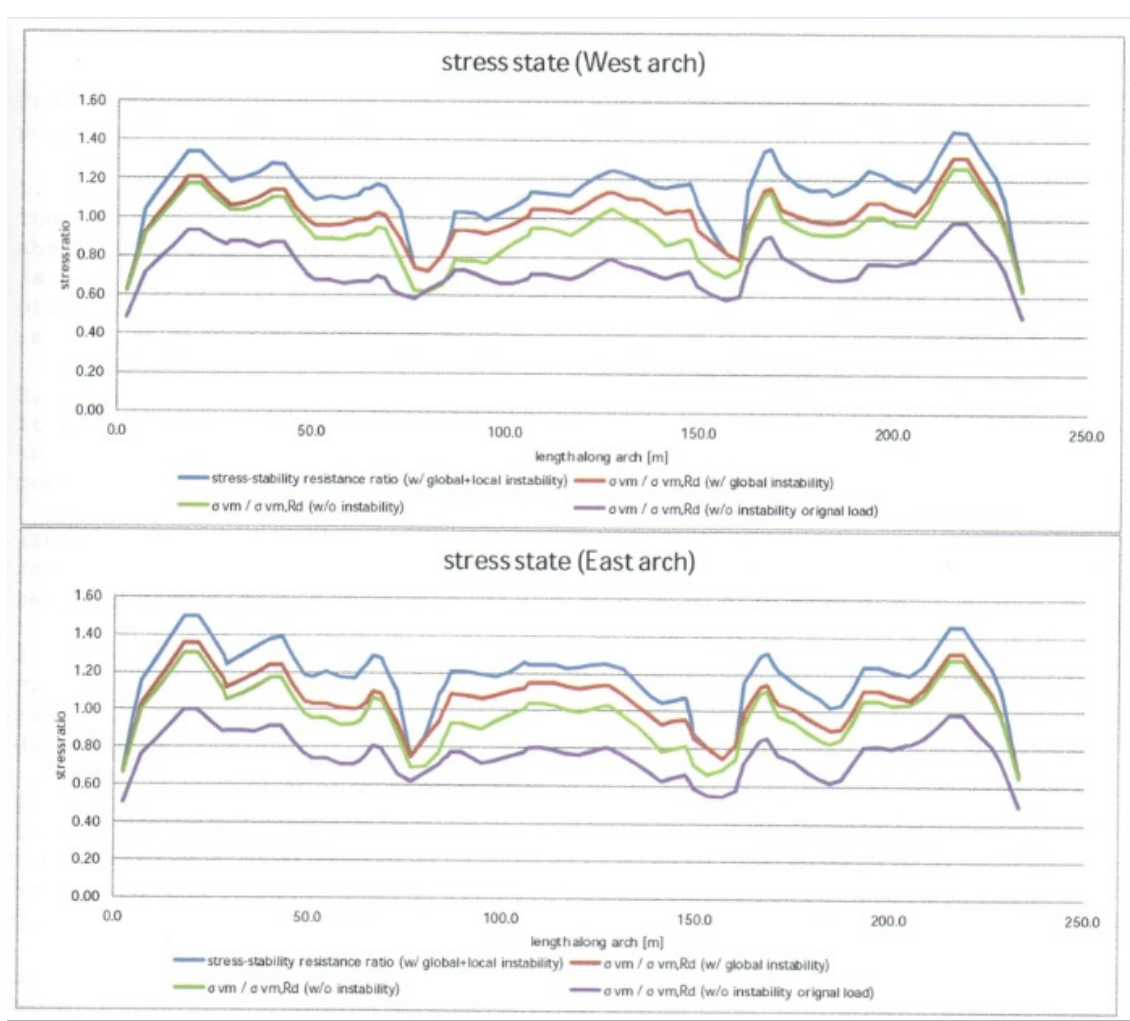
Figura 5 – Índices de tensões para análises realizadas considerando os ventos WACKER

As diferentes cores indicadas a seguir representam níveis distintos de rigor nas análises:

Curva Azul – Índices de tensões obtidos considerando a instabilidade local do tubo do arco e uma imperfeição geométrica. As cargas de vento são aquelas previstas pela WACKER;

Curva Vermelha – Índices de tensões obtidos ao longo os arcos considerando apenas a imperfeição geométrica, ou seja, desprezando a instabilidade local do arco. As cargas de ventos são aquelas preconizadas pela WACKER;

Curva Verde – Índices de tensões desprezando as imperfeições locais e dos arcos. As cargas de vento são as da WACKER;

Curva Violeta – Idem verde, mas com as cargas de vento originais da RWDI.

Depois de obtidos os resultados plotados acima na figura 5, a SBP foi informada de que o aço utilizado na construção não fora aquele previsto nos cálculos. A tensão limite de escoamento utilizada nos projetos originais é de 300 MPa e a SBP empregou 345 MPa.

- Os arcos estariam com índice de tensões de 1,75, se a carga de vento fosse a do WACKER e as instabilidades locais e globais tivessem sido consideradas;
- Se tivesse sido desprezada a flambagem local dos tubos do arco esse índice seria de 1,61;
- Se a geometria fosse considerada perfeita então, o índice resultaria em 1,48;
- Se, além disso tudo as cargas de vento fossem as da RWDI (ventos originais com apenas pressões verticais) haveria ainda sobretensão, ou seja, as tensões máximas estariam limitadas no arco a um índice de aproximadamente 1,17.
- Utilizando as mesmas reduções constatadas acima isso nos permitiria inferir que o índice de tensões máximas nos arcos considerando o vento RWDI (sem forças horizontais), mas levando em conta a instabilidade local do tubo e as imperfeições geométricas de norma chegaria a cerca de 1,44.

Observa-se que o índice de tensões de 1,75 pelo ensaio da Wacker ou 1,44 pela RWDI, ambos levam a conclusão de que os arcos requerem reforço estrutural de grande extensão.

Diante das considerações expostas e da avaliação de toda a documentação disponibilizada (ver “Bibliografia”), esta comissão entende **que o reforço estrutural imediato da cobertura do estádio é imprescindível para que possa ser utilizado com os níveis mínimos de segurança exigidos pela legislação vigente.**

- Estudar novos travamentos dos arcos de modo a evitar deslocamentos horizontais excessivos;
- Definir uma forma mais eficiente de transferência das cargas horizontais da cobertura e que não produzam grandes esforços no centro dos tirantes;

- Estudar um reforço estrutural dos arcos e tirantes, e dos pendurais caso necessário;
- Estudar um reforço das tesouras e dos respectivos travamentos destas, visando a substituição mínima de joists de modo a colocar entre as tesouras elementos estruturais mais robustos, em termos de resistência e rigidez estrutural, necessários para os travamentos no plano da cobertura. Alternativamente pode ser previsto um sistema independente para travamento lateral das tesouras, deixando para as joists somente o papel de terças.
