DIAGNÓSTICO QUALIDADE DA ÁGUA

Monitoramento Contínuo - Qualidade da Água

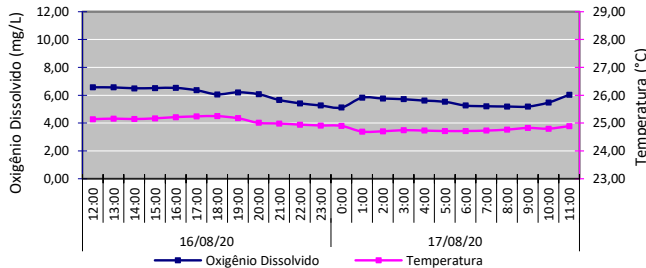
O monitoramento contínuo é realizado através de sonda multiparamétrica instalada no ponto central da Lagoa (LRF3), que analisa os seguintes parâmetros: Oxigênio Dissolvido, Temperatura, Salinidade, pH, Turbidez e Clorofila *a*. Os resultados são encaminhados à SMAC a cada 30 minutos.
