### DIAGNÓSTICO QUALIDADE DA ÁGUA

### INFORMAÇÕES AMBIENTAIS

#### Sistema da Lagoa Rodrigo de Freitas

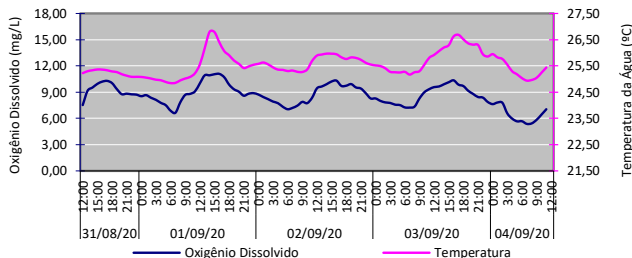
#### Monitoramento Contínuo - Qualidade da Água

O monitoramento contínuo é realizado através de sonda multiparamétrica instalada no ponto central da Lagoa (LRF3), que analisa os seguintes parâmetros: Oxigênio Dissolvido, Temperatura, Salinidade, pH, Turbidez e Clorofila *a*. Os resultados são encaminhados à SMAC a cada 30 minutos.
