### DIAGNÓSTICO QUALIDADE DA ÁGUA

### INFORMAÇÕES AMBIENTAIS

#### Monitoramento Contínuo - Qualidade da Água

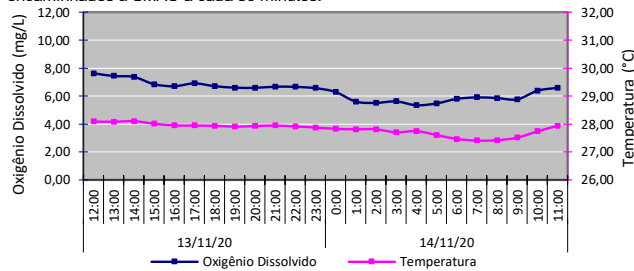
O monitoramento contínuo é realizado através de sonda multiparamétrica instalada no ponto central da Lagoa (LRF3), que analisa os seguintes parâmetros: Oxigênio Dissolvido, Temperatura, Salinidade, pH, Turbidez e Clorofila *a*. Os resultados são encaminhados à SMAC a cada 30 minutos.

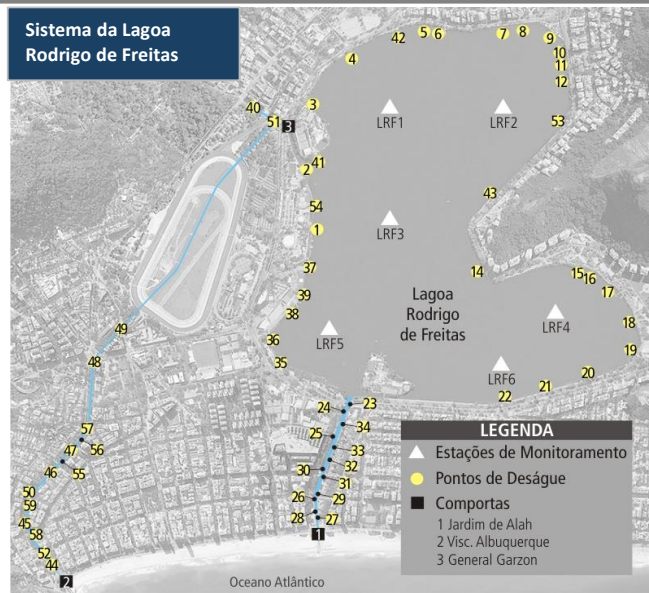
#### Sistema da Lagoa Rodrigo de Freitas

Comporta	13/11	14/11
Jardim de Alah	Aberta - maré entrando / sem fluxo predom. (15:10h)	Aberta - sem fluxo predominante
Visc. Albuquerque	13/11 - Fechada	14/11 - Fechada
General Garzon	13/11 - Fechada	14/11 - Fechada
Produção Pesqueira (Kg)	Sem Registro
