DIAGNÓSTICO QUALIDADE DA ÁGUA

Monitoramento Contínuo - Qualidade da Água

Sistema da Lagoa Rodrigo de Freitas

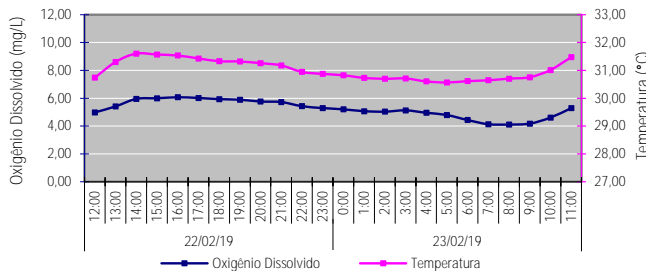
O monitoramento contínuo é realizado através de sonda multiparamétrica instalada no ponto central da Lagoa (LRF3), que analisa os seguintes parâmetros: Oxigênio Dissolvido, Temperatura, Salinidade, pH, Turbidez e Clorofila *a*. Os resultados são encaminhados à SMAC a cada 30 minutos.
